# **INFORME INSPECCIÓN RED CONTRA INCENDIO TARENTO APARTAMENTOS P.H. MADRID, CUNDINAMARCA.**

**26 JULIO DE 2022**

<b>INFORME INSPECCION RED CONTRA INCENDIO TARENTO APARTAMENTOS P.H. MADRID, CUNDINAMARCA.</b>	 
Fecha: 01 JUNIO 2022	26 DE JULIO DE 2022	<b>IFR-00122</b>

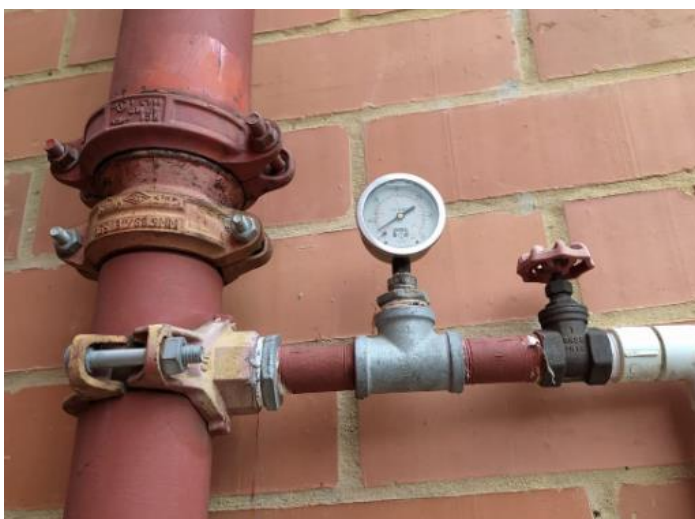
Se observa sistema de protección contra incendio instalado con presión de 0 psi (IMAGEN 1), no cumple la mínima requerida para el funcionamiento de este, se halló tanque de almacenamiento que no cumple la capacidad mínima requerida y tubería en PVC que no cumple la norma (IMAGEN 2). Por último, se observa panel de alarma activado (IMAGEN 3).

*Imagen 1. Presión 0 en el sistema.*

- Se debe reemplazar la fuente de abastecimiento de la red contra incendio por tanques que cumplan la normativa según NFPA 22. Además, se debe realizar el cambio de la tubería y sus accesorios por tubería aprobado por la norma NFPA 24 y NFPA 25. Se debe reemplazar las válvulas de control de la succión por válvulas UL/FM (Listadas y Aprobadas).

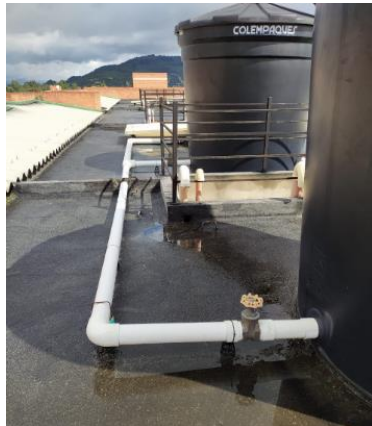
Imagen 2. Tanques de almacenamiento.

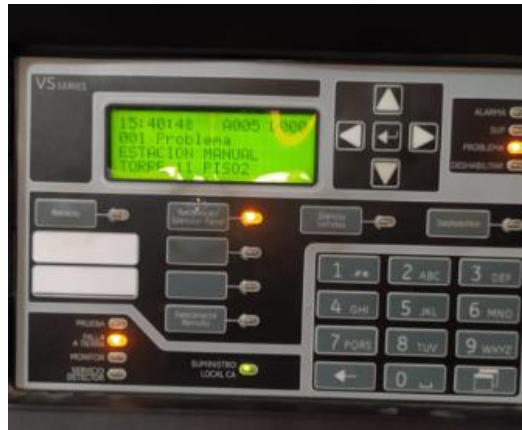
Imagen 3. Panel de alarma activado (TROUBLE).

- Se debe realizar prueba de RISER para garantizar la operabilidad del sistema, verificación de presión, caudal y funcionamiento de los manómetros.
- Se debe realizar mantenimiento al sistema de alarma en general.

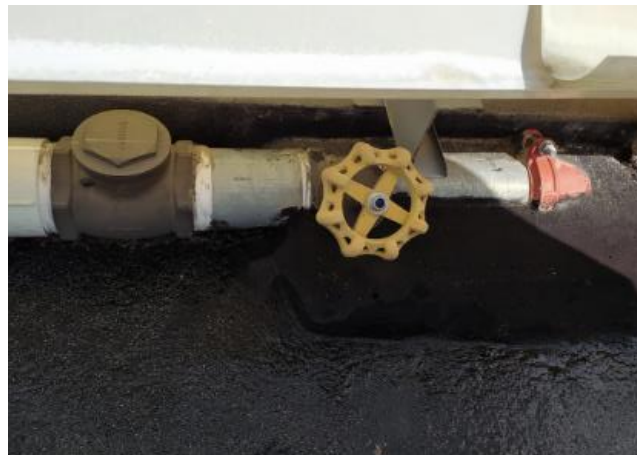
Los tanques instalados se encuentran en la terraza de la torre 1 y la torre 11, son tanques con capacidad de 5000 L cada uno, en plástico, sus conexiones son en plástico y empalman a la tubería después de la válvula de retención en 4" (IMAGEN 4), estos tanques no son permitidos por la NFPA 22 y sus conexiones no son las dictadas por la NFPA 13. Por tanto, se debe realizar cambio de los tanques y ajuste de la tubería por tubería SCH 10 o 40 y accesorios UL/FM como dice la norma.

Imagen 4. Acople tubería PVC y tubería de acero al carbón 4" y accesorios no listados ni aprobados UL/FM.

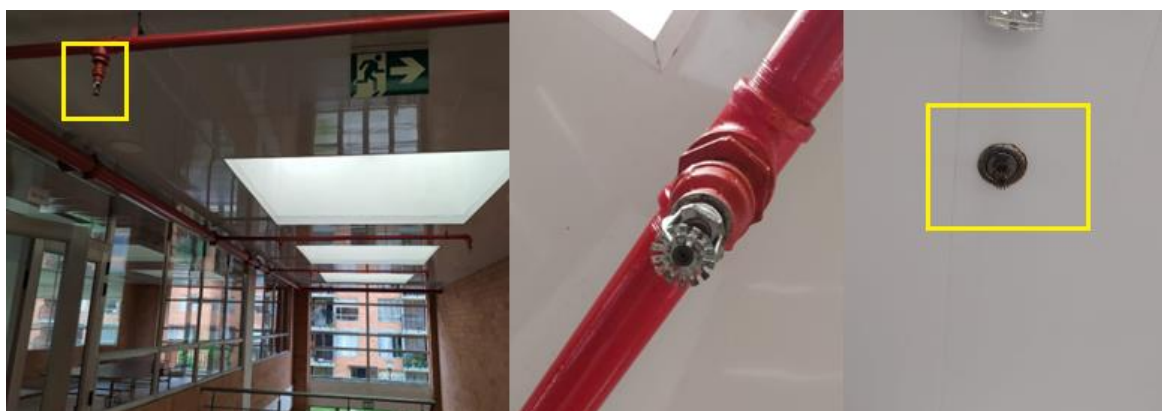
El sistema de rociadores instalado es tipo PENDEL K5.6 con bulbo rojo con rango de temperatura de 68 °C. Se observó algunos rociadores con oxido con indicio de fuga de agua. También, se observó que si cumplen con la distancia máxima de instalación medida desde el techo hasta el rociador según la NFPA 13 (IMAGEN 5).

Imagen 5. Rociadores instalados, algunos con presencia de oxido.

- Se recomienda realizar ajuste de fugas en rociadores, ajuste de distancia mínima requerida por la norma medida desde el techo hasta el rociador y verificación mediante prueba de funcionamiento de presión para garantizar agua en la tubería.

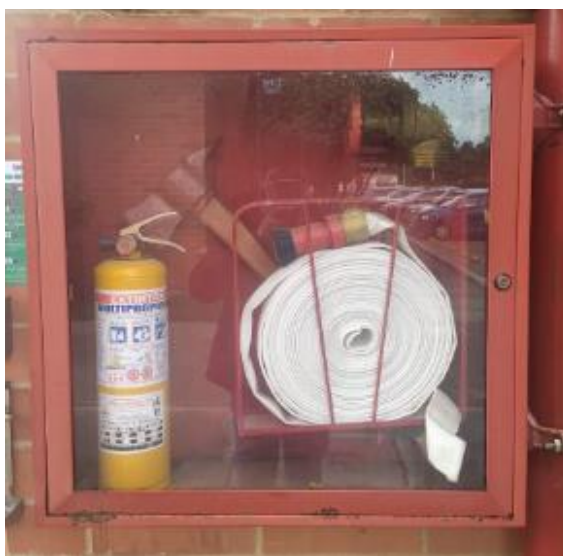
Los gabinetes instalados en toda la locación son tipo 1, es decir, cuentan con conexión para válvula angular de 2 ½" de uso exclusivo de bomberos. Los gabinetes instalados en espacios exteriores son tipo 3 (IMAGEN 6), cuentan con conexión de 1 ½" y 2 ½", manguera 1 ½" x 30 (m), soporte para manguera, llave SPANNER, hacha, extintor ABC de 10 Lb., boquilla de chorro y niebla de policarbonato.

Se observó corrosión y falta de mantenimiento en los gabinetes exteriores. Los gabinetes están conectados con la línea de presión de los tanques aéreos, estos no tienen la autonomía para solventar el caudal y presión mínima requerida para el correcto funcionamiento.

*Imagen 6. Gabinetes exteriores.*

- Se debe realizar mantenimiento general a todos los gabinetes, reemplazar y corregir daños. Además de realizar instalación de gabinetes faltantes.
- Se debe realizar la instalación de la válvula cheque en los RISER.

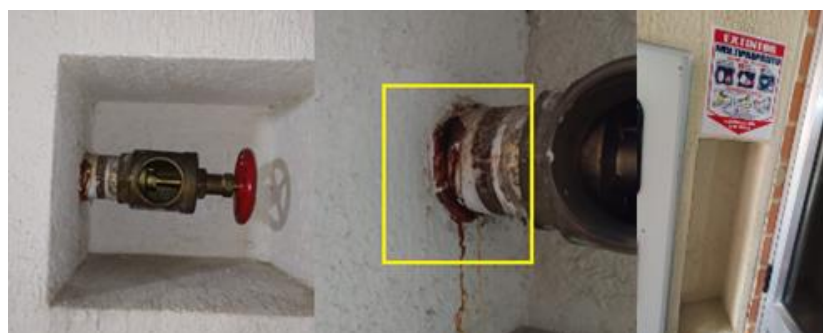
Los gabinetes instalados al interior de los edificios cuentan solo con un extintor y la válvula angular de 2 ½" para bomberos, en ninguno de los edificios se cuenta con cajón, por lo tanto, las válvulas están expuestas a ser manipuladas por los usuarios, además, se encontró que no tienen tapas protectoras y en el interior de las válvulas angulares se hay presencia de residuos que pueden provocar atascamiento impidiendo el correcto funcionamiento de estas. En muchos de los pisos no hay extintores y en otros están descargados (IMAGEN 7).

*Imagen 7. Gabinetes al interior de los edificios.*

- Se debe realizar prueba de disponibilidad de gabinetes de acuerdo a la NFPA 14, con el objetivo de verificar el funcionamiento del sistema.
- Se deben reponer los extintores no presentes dentro de las instalaciones residenciales y recargar los extintores mencionados de acuerdo a la inspección realizada.

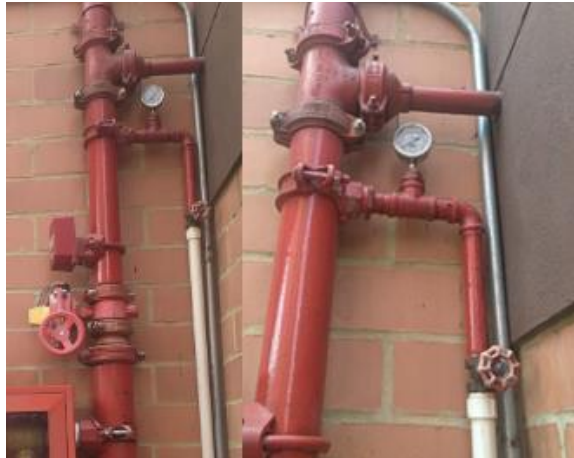
Los RISER o sistemas de control son dispositivos que funcionan de manera que me permiten manipular la presión que llega a los rociadores, permiten realizar pruebas de funcionamiento para garantizar una adecuada respuesta del sistema ante un incendio. Se observo que estos no están instalados de forma adecuada, pues no tienen válvula de retención o válvula cheque, la presión del sistema es de 0 PSI (IMAGEN 8).

*Imagen 8. Sistema de control RISER sin presión, no se observa válvula cheque.*

El sistema cuenta con dos RISER, el primero controla los rociadores de la recepción y el segundo controla los rociadores del salón comunal. Se debe realizar prueba de funcionamiento de RISER, revisión de manómetros, revisión y mantenimiento de válvulas, revisión de sensores de flujo.

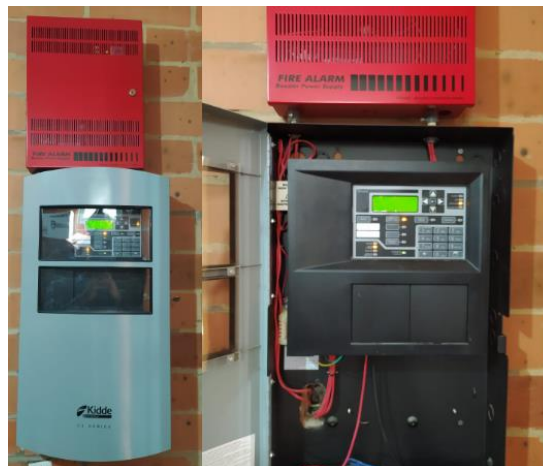
Se observó inicialmente 8 problemas, principalmente fallas sobre la torre 3 y 4, luego se observaron 12 problemas entre la torre 8 y 16. Se observó falla de puesta a tierra en el sistema, daños en un módulo de control y dos estaciones manuales, se observó manipulación de estaciones manuales por parte de los residentes.

*Imagen 9. Panel de control VIGILANT.*

Se recomienda instalar cobertores tipo LIFT COVER o STOPPER para las EMA, mantenimiento preventivo al sistema en general y solución de fallas.

- Se recomienda implementar plan de mantenimiento preventivo al sistema de alarma.
- No se encontró registro de pruebas funcionales del sistema, por lo tanto, se debe realizar pruebas de funcionales.
