INSPECCION DE SEGURIDAD.

INFORME DE INSPECCIÓN DE SEGURIDAD Y SANEAMIENTO BASICO

MADRID-CUNDINAMARCA

RIESGO ELECTRICO, ERGONOMICO, POSIBLE CONTATO DE INCENDIO, BIOLOGICO Y CONDICIONES GENERALES DE SEGURIDAD DEL PLAN DEL SGSST.

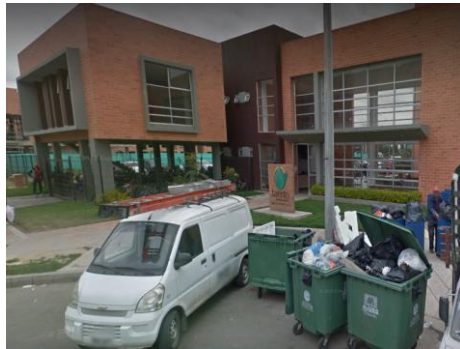
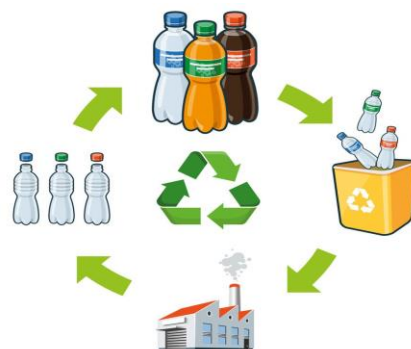
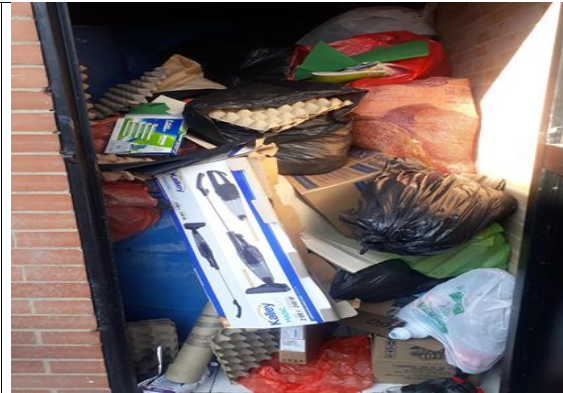
CHUT DE BASURAS CON CONTENEDORES RODANTES PARA QUE PUEDAN SER LIBERADOS DE SU CARGA Y PROCEDER A PROCESO DE ASEO

SE SUGIERE MEJOR ORGANIZACIÓN EN PROCESOS AREAS DE PROCESOS DE INGRESO DE BASURAS AL CHUT.

SE DEBE MEJORAR LA SELECCIÓN DE MATERIALES RECICLABLES Y BASURAS COMUNES

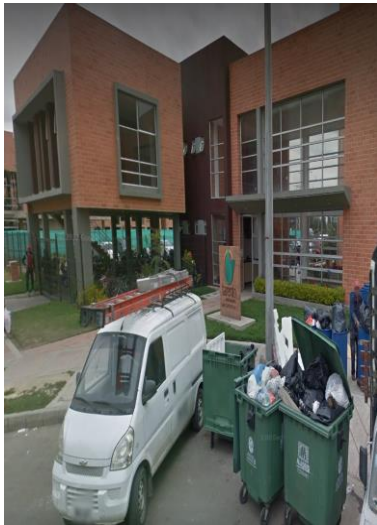
2

Chut de
basuras

MODERADO

Se recomienda que, al ampliar la puerta del muro divisorio, de la parte externa del chut de basuras, con el ánimo de poder retirar los contenedores de basuras grandes, e ir rotándolos para que la acumulación de basuras no desborde el espacio del chut, y no se generen desperdicios por fuera del chut, que es lo que está generando que aparezcan vectores como mosquitos, sancudos, roedores, entre otros, evitando un posible contagio con vectores, y más en ítems de pandemia con el virus Covid 19. Con el fin de mejorar el aislamiento y la distancia de seguridad por contagios.

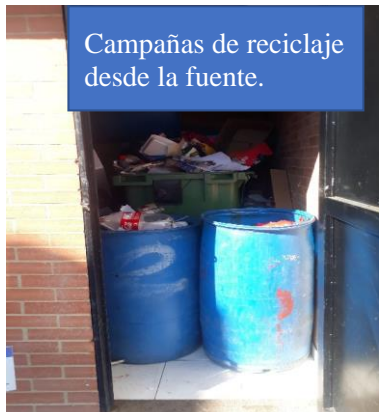
3

Falta de orden y aseo, que potencializa el peligro de accidente

Chut de basuras.

IMPORTANTE

Se evidencio mal manejo de la red de energía por parte de operador de aseo "Hidrolavadora" se conecta a líneas desnudas de energía, con un riesgo alto.

Es necesario señalar La puerta de ingreso con logos de Riesgo biológico y prohibición de acceso a personal no autorizado

La operación y mantenimiento aseo y desinfección debe ser realizada por personal de la empresa de aseo formada y capacitada para realizar la labor y con los elementos de protección necesarios y exigidos para esta actividad respectiva. Se debe limpiar de maleza, aplicando protocolo de seguridad. Y se les debe solicitar plan de vacunación para riesgos asociados.

3. Se recomienda verificar la puesta en marcha de la Hidrolavadora ya que se evidencio que se conectan directamente a líneas desnudas eléctricas, generando un ALTO RIESGO DE CHOQUE ELECTRICO, por parte del personal de servicios generales, lo que produciría un accidente de trabajo grave o mortal, siendo un siniestro de dimensiones mayúsculas para la comunidad del conjunto residencial TARENTO, y que produciría deterioro en el patrimonio de todos como responsables solidarios.

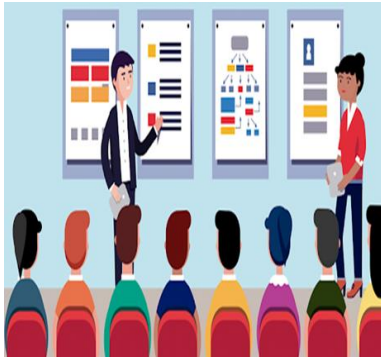
4

Diversas Áreas
y personal de
residentes y
propietarios

MODERADO

Se recomienda realizar formación y capacitación al personal que trabaja en la agrupación, sobre temas de manejo de los residuos, aseo de contenedores, manejo de los mismos por su peso evitando riesgos ergonómicos.
Formar y capacitar a la comunidad en general sobre la forma adecuada de realizar la separación en la fuente de material de residuos y reciclaje.
